## VERBALE DI SOMMA URGENZA

**Oggetto:** lavori in Somma Urgenza per il consolidamento di un tratto della viabilità del Comune di Frassilongo nella località Naibè, a seguito di un dissesto con compromissione della sede stradale.

### **LOCALITÀ NAIBÈ**

Dissesto di un tratto della strada comunale identificata dalla p.f. 2430 in C.C. Frassilongo, con compromissione della sede stradale.

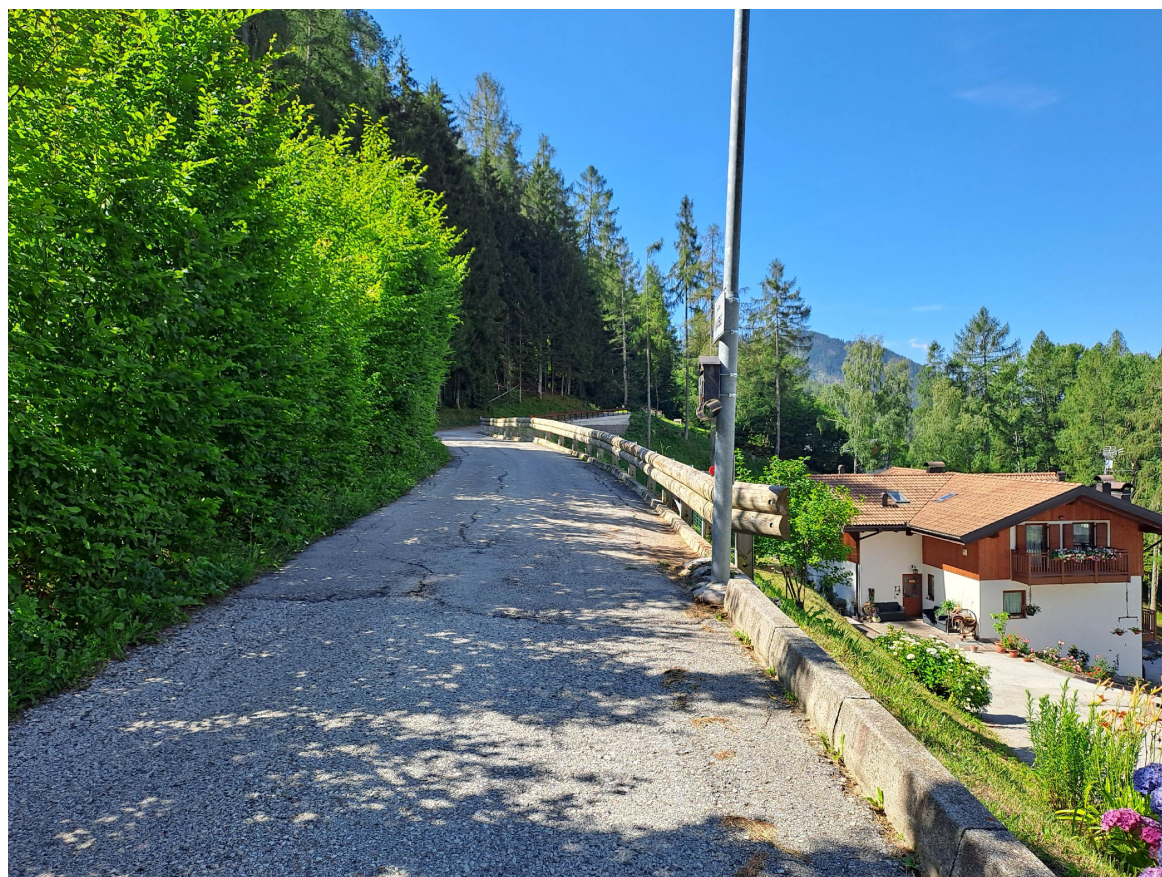
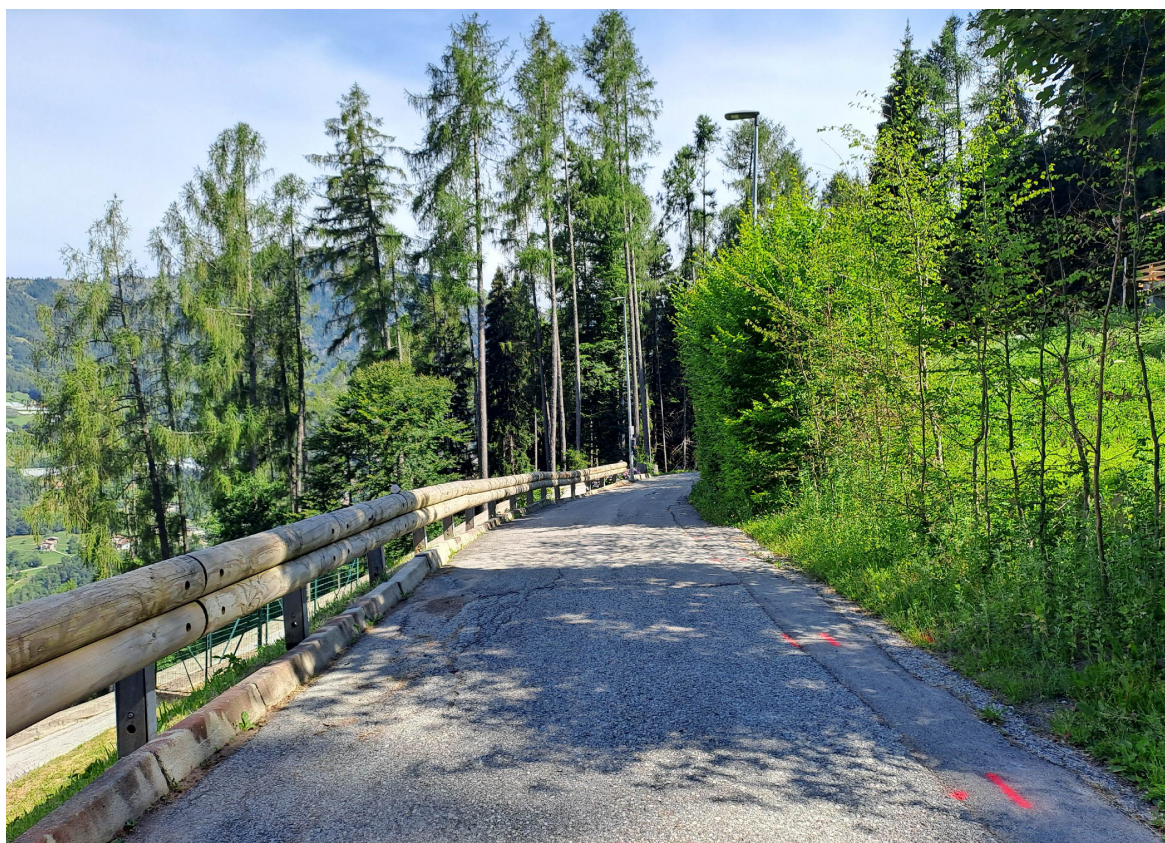
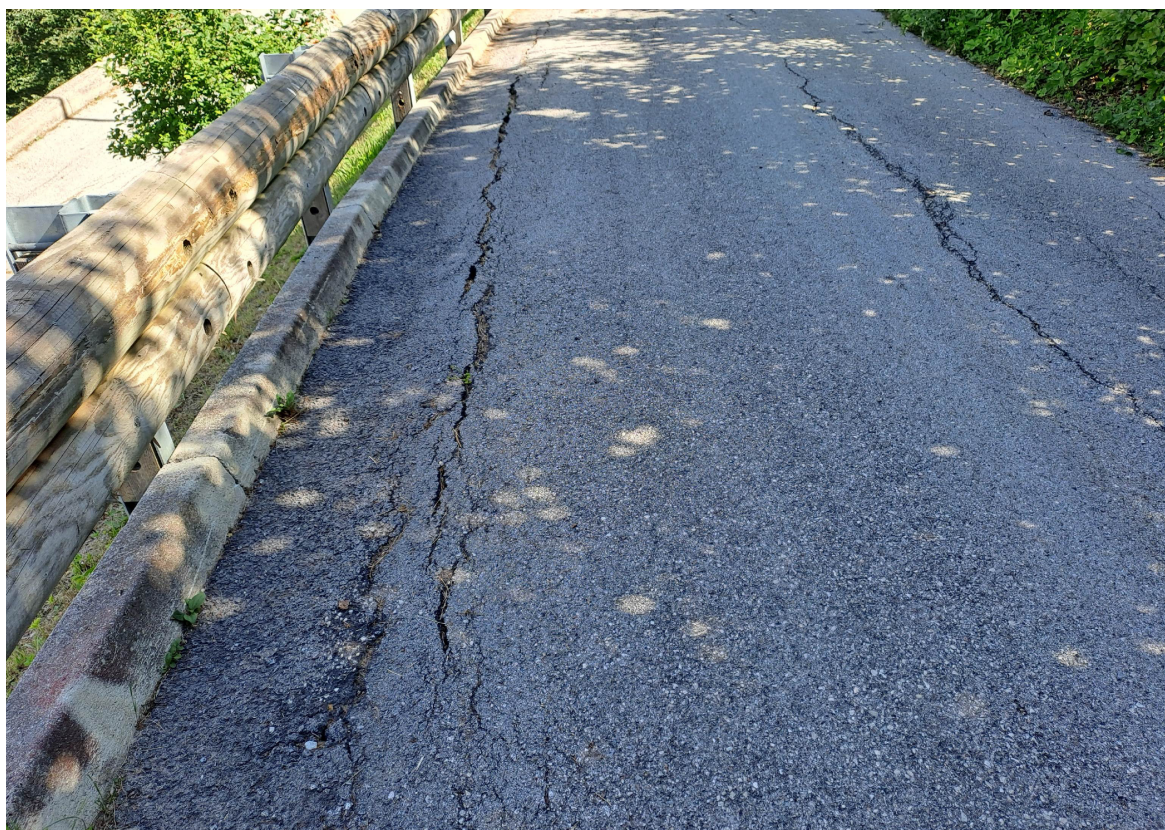
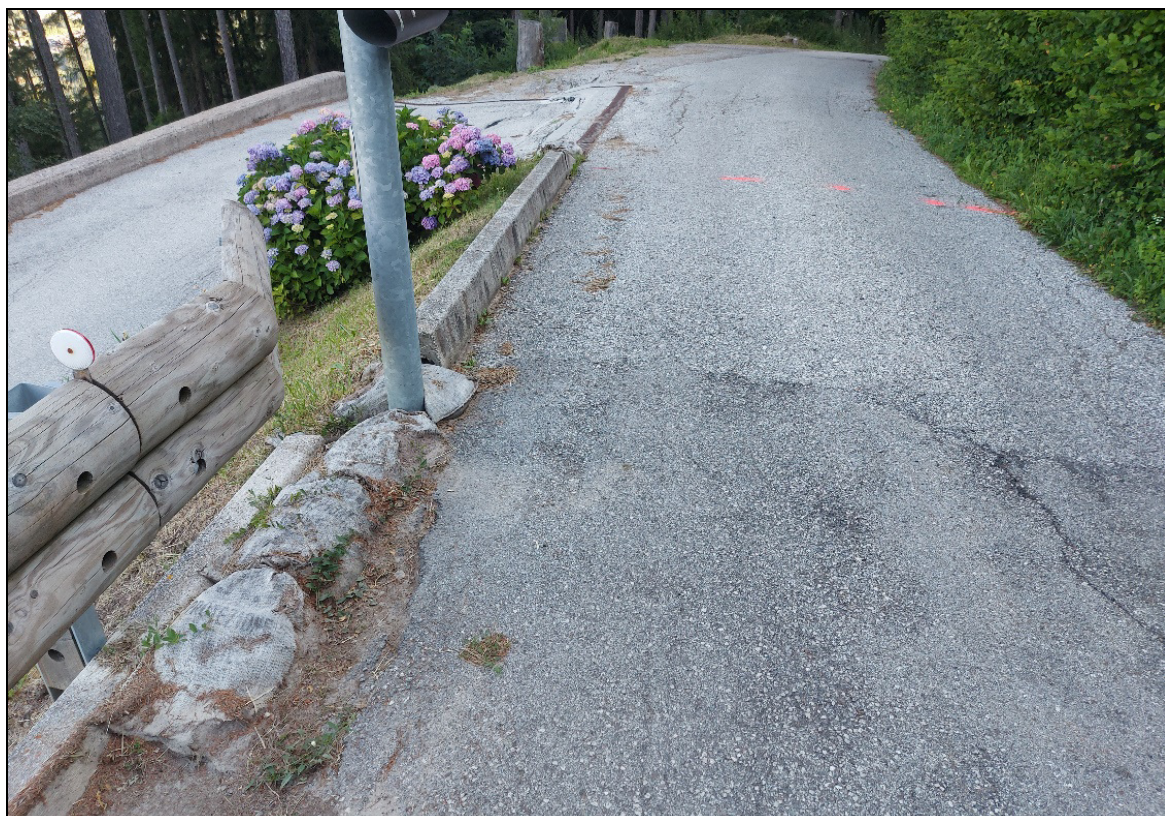
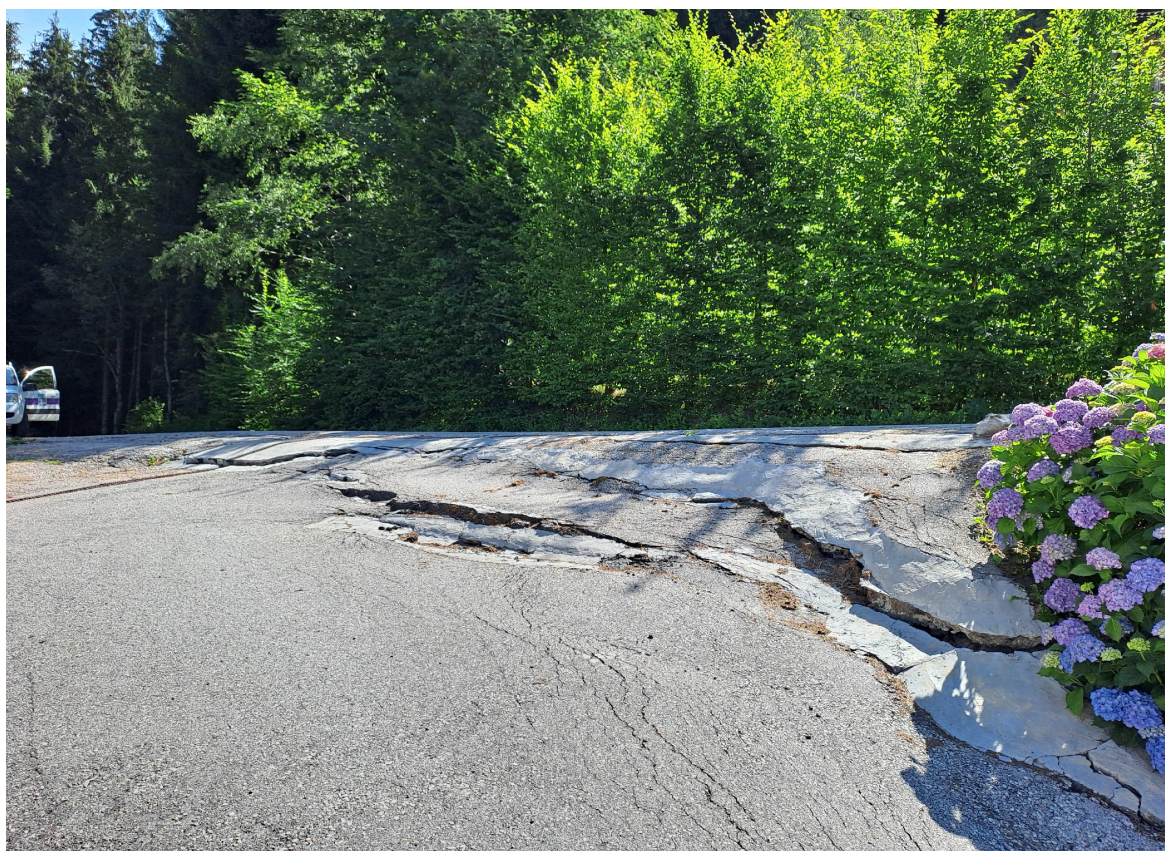
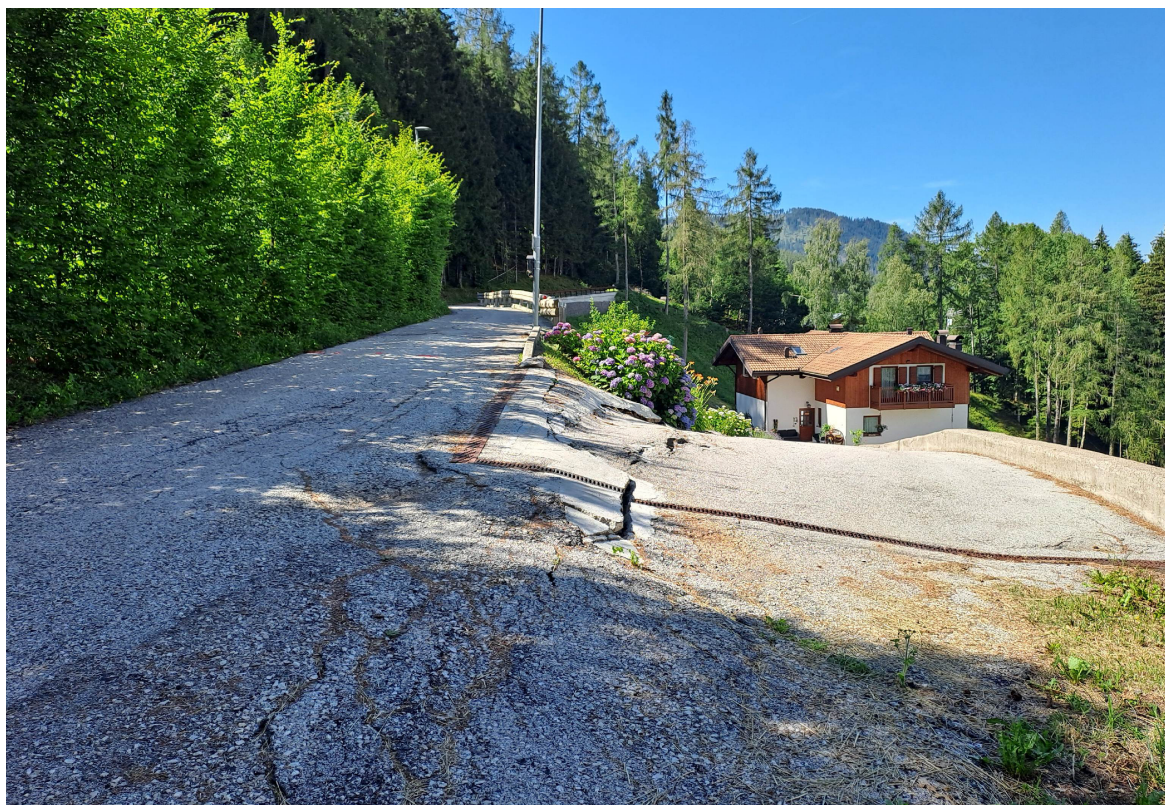
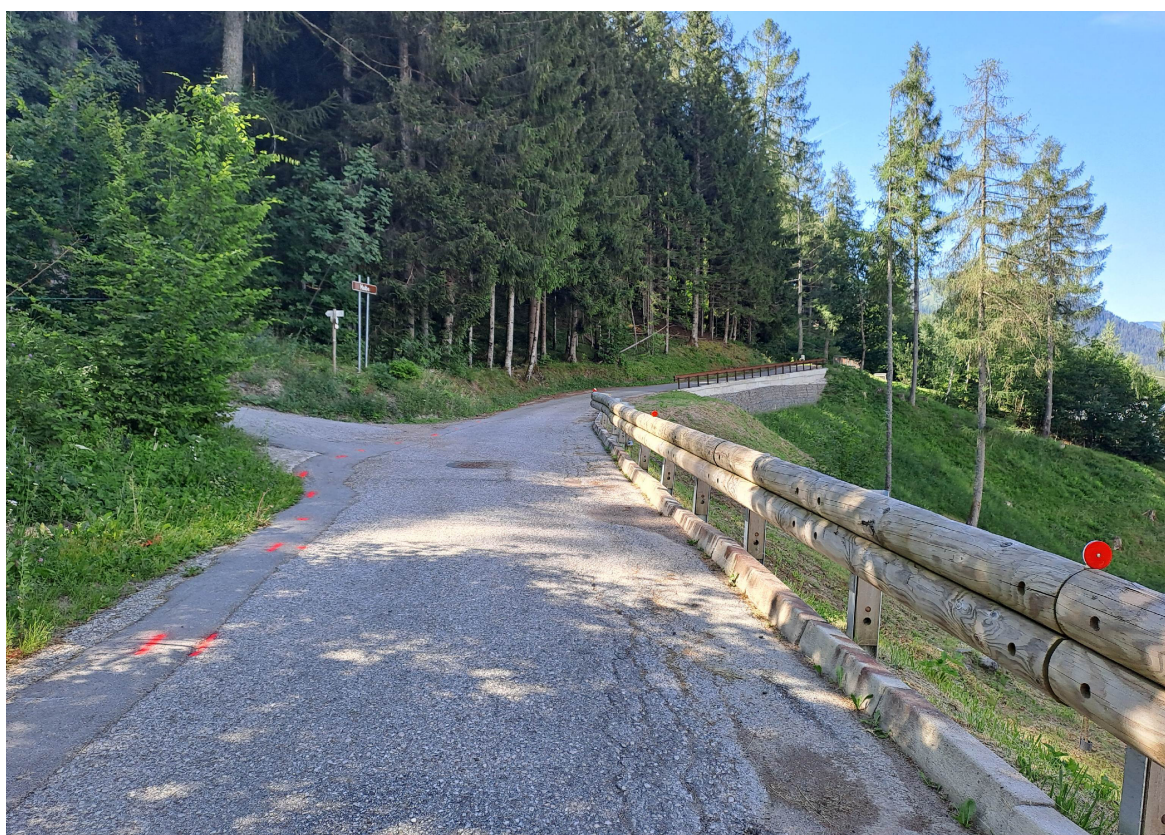
Viste dell'area interessata dall'evento calamitoso

Il sito oggetto di dissesto è costituito da un tratto della strada comunale, di larghezza contenuta, che corre lungo il versante con pendenza moderata e che collega l'abitato di Frassilongo alla località Kamauz, servendo case e masi della zona. Il fondo stradale presenta crepacciature diffuse disposte per lo più parallelamente all'andamento della sede stradale e il piano stradale risulta deformato in più punti, in particolare nel tratto soprastante la p.ed. 711.

Il cedimento ha comportato un abbassamento della sede stradale (lato a valle) con l'interessamento della cordinata e del palo dell'illuminazione pubblica presenti.

Sono evidenti le tracce di ruscellamento di abbondanti acque sul piano stradale (come confermato anche con un filmato fornito dal proprietario della p.ed. 711) cui si è cercato di porre rimedio con la posa della cordonata per deviare il ruscellamento verso la casa a valle della strada e con rimedi estemporanei (sacchetti di terra) nei momenti più critici.

Dalle fotografie allegate si evince come le deformazioni del piano stradale si accentuano in corrispondenza della stradina di accesso alla p.ed. 711; in questo punto si presentano deformazioni e distacchi con rigetti decimetrici, ribassamenti pluridecimetrici, che si prolungano verso la casa interessando l'intero piano stradale.

- formazione del piano di posa con conferimento materiale in discarica autorizzata;
- posa in opera di soletta armata di rinforzo della carreggiata per una lunghezza di circa 28 ml;
- riempimento con materiale drenante;
- raccolta e regimentazione delle acque di ruscellamento;
- risagomatura e finitura del piano stradale.
